Eerste praktijkprojecten van start

# Zelfherstellend beton, nuttig of noodzaak?

TU Delft is ruim tien jaar bezig met de ontwikkeling van een bio-based technologie voor zelfherstellend beton. De technologie is gebaseerd op kalksteenvormende bacteriën die samen met benodigde grondstoffen worden toegevoegd aan beton en reparatiemortel. Hoe werkt de technologie precies? Wat zijn de ontwikkelingen geweest in de afgelopen tien jaar? Wat zijn de praktische toepassingen en waarom juist daar? Tijd voor een update!

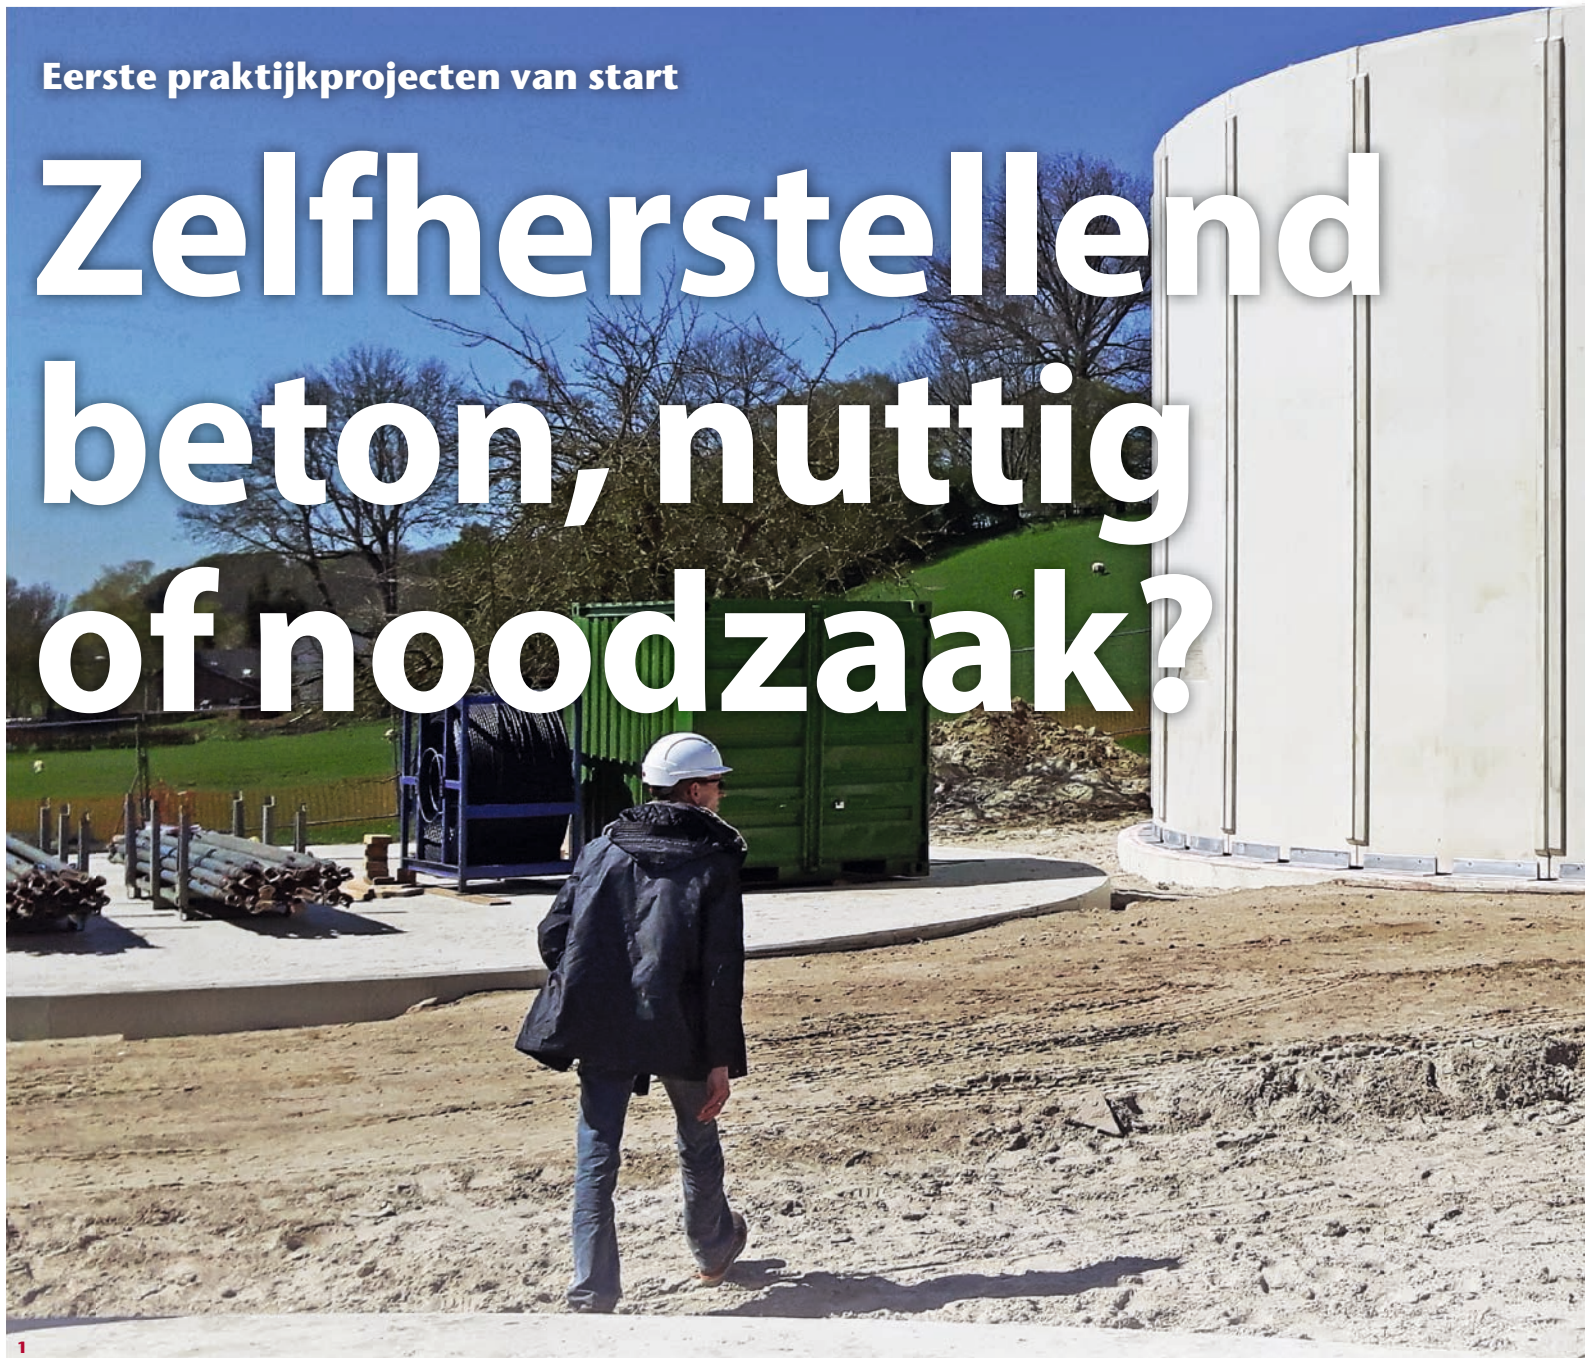
<sup>1</sup>  
Tank WBL in opbouw

De eerste grootschalige toepassing van zelfherstellend beton werd uitgevoerd in samenwerking met het Waterschapsbedrijf Limburg (WBL). Vraag van het WBL was of toepassing van zelfherstellend beton kan leiden tot verlagen van ‘cost-of-ownership’, de kosten die worden gemaakt over de hele levensduur van een constructie. Met name onderhoud en reparatiekosten zijn hoog en toepassing van zelfherstellend beton kan deze verlagen door minder noodzaak van reparatie met bijkomstig een langere levensduur van constructies. Om deze vraag beantwoord te krijgen, werd besloten tot het uitvoeren van een demonstratieproject in de vorm van een waterzuiveringstank. De tank, bestaande uit prefab elementen gemaakt door de firma Bestcon, werd geplaatst in maart 2016 op het proefterrein van het WBL in Simpelveld en in bedrijf genomen in augustus 2016 (fig. 8). Een op de vijf van de toegepaste elementen is voorzien van zelfherstelmiddel om vergelijk in prestatie met traditioneel beton mogelijk te maken. Nu, na twee jaar in bedrijf, is nog geen teken van scheurvorming of andere vormen van aantasting aan beide type elementen zichtbaar en kan dus nog geen conclusie worden getrokken of toepassing van zelfherstel qua kosten en baten technisch gezien gunstig is.

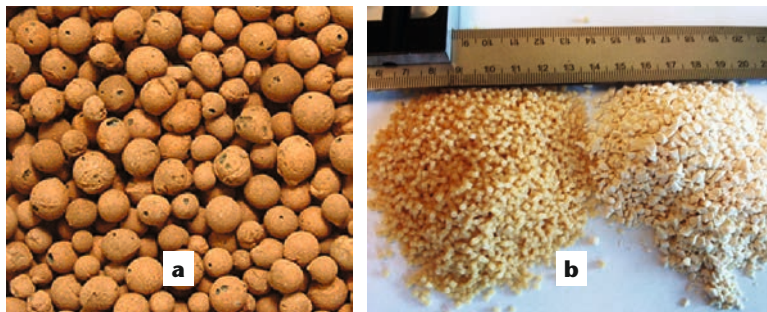
**6** Healing agents: eerste generatie (geëxpandeerde klei als dragermateriaal (a)) en tweede generatie (calciumlactaat derivaat pellets (b))

Het tweede-generatie-zelfherstelmiddel bestaat uit tot korrels geperste bacteriesporen en calciumlactaat leverende stoffen (fig. 6b). In de eerste-generatie-versies werd nog gebruikgemaakt van poreuze kleikorrels als dragermateriaal (fig. 6a). Nadeel van deze eerste versie is dat grotere hoeveelheden nodig zijn voor voldoende zelfherstel. Hierdoor neemt tegelijkertijd ook de sterkte van het beton af. De tweede generatie van

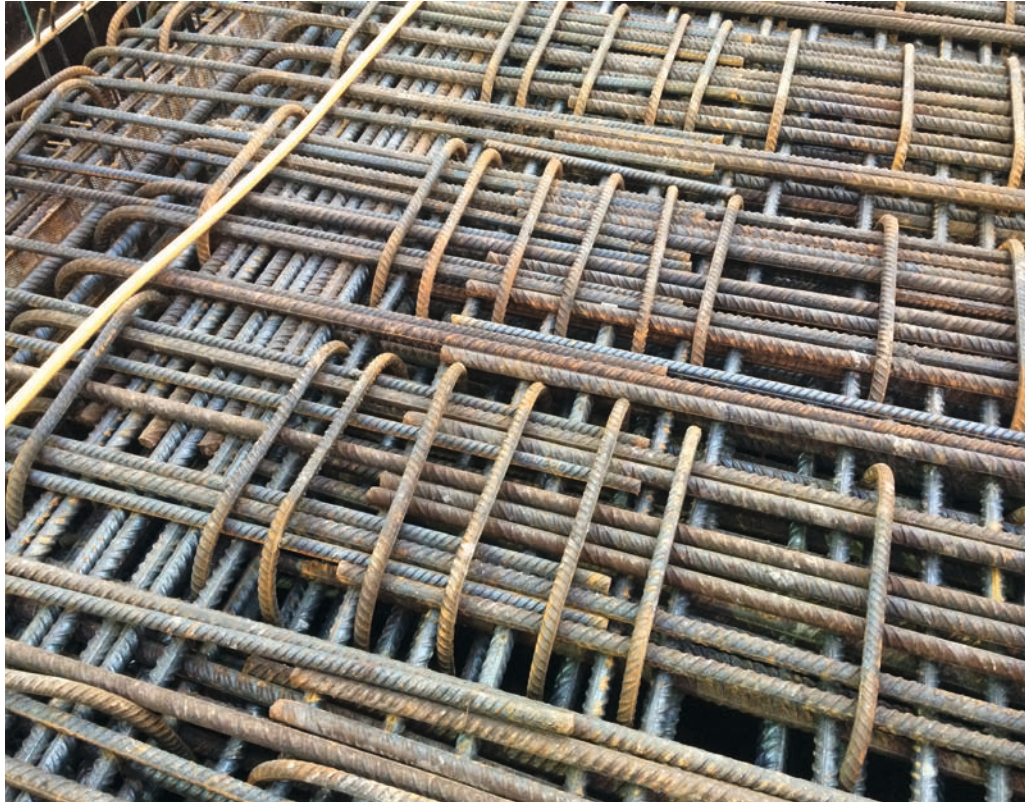
**7**  
Foto van een zeer fijnmazig wapeningsnetwerk uit de praktijk

beton eenvoudiger maakt. Een grover wapeningsnetwerk stelt lagere eisen aan de verwerkbaarheid van het betonmengsel dan een fijnmazig netwerk (fig. 7). Het werkt in principe dus sneller en verlaagt bovendien het risico op vorming van grindnesten en holle ruimten in de constructie.

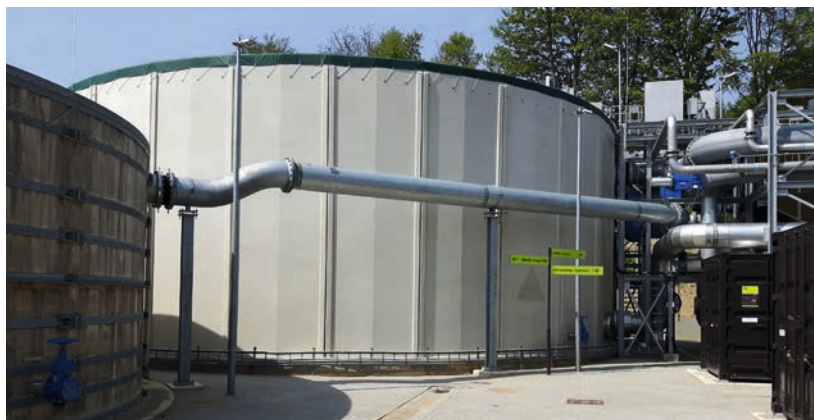
**8**  
Tank WBL in bedrijf

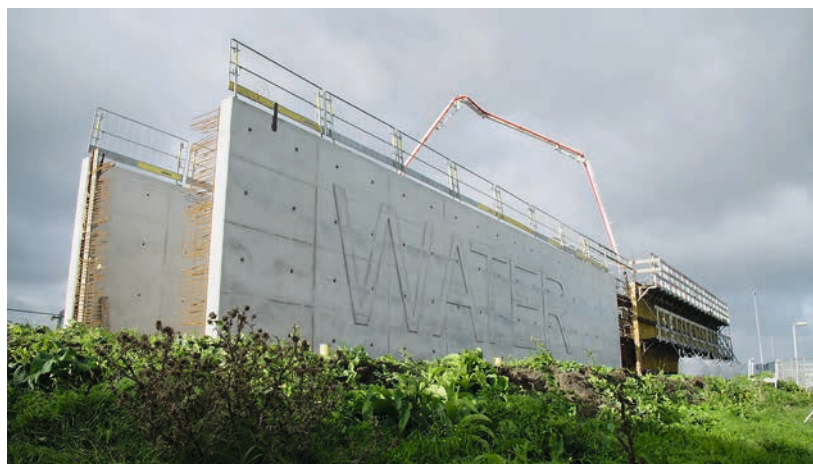
toegepast. Het betreft een bluswaterreservoir voor het Havenbedrijf Rotterdam en is uitgevoerd door BAM Infra. Het reservoir is een betonnen bak van 47 m lang, 5 m hoog en 5,5 m breed (fig. 9). Om ook hier de effectiviteit van het aan het mengsel toegevoegde zelfherstellend beton te beproeven, zijn twee wanden van zelfherstellend beton gemaakt en twee van traditioneel beton. De conform ontwerp hoeveelheid toegepaste wapening in deze constructie moet scheurvorming beperken tot een breedte van maximaal 0,1 mm. Omdat het een waterdicht ontwerp betreft, is in dit geval de zelfhersteltechnologie als extra voorzorgsmaatregel toegepast om eventueel toch voorkomende scheurtjes autonoom te laten herstellen. Hierdoor is achteraf injecteren niet meer noodzakelijk. In de zomer van 2018 zal het bluswaterreservoir in gebruik worden genomen en zal een monitoringsprogramma uitgevoerd door Green Basilisk inzicht moeten verschaffen of toepassing van de zelfhersteltechnologie in dit geval meerwaarde oplevert.

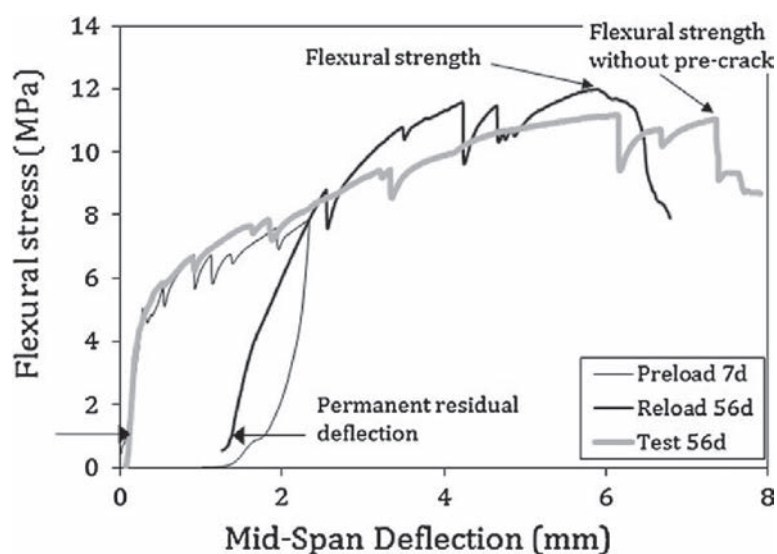
10  
*Strain-hardening zelfherstellende reparatiemortel [6]. In deze grafiek is te zien dat onder toenemende buigbelasting (flexural stress) de mortel niet bros breekt maar vervormt. Bij elk dipje in de curve ontstaat een microscheur die door de sterke vezelwerking niet groter wordt, waardoor de mortel verder kan worden belast*

onder trekbelasting op steeds weer nieuwe plaatsen kleine scheuren (fig. 10). In het geval van de vezelversterkte reparatiemortel leidt kalksteenvorming in de scheuren door zelfherstel tot een hogere sterkte van de mortelmatrix. Dit

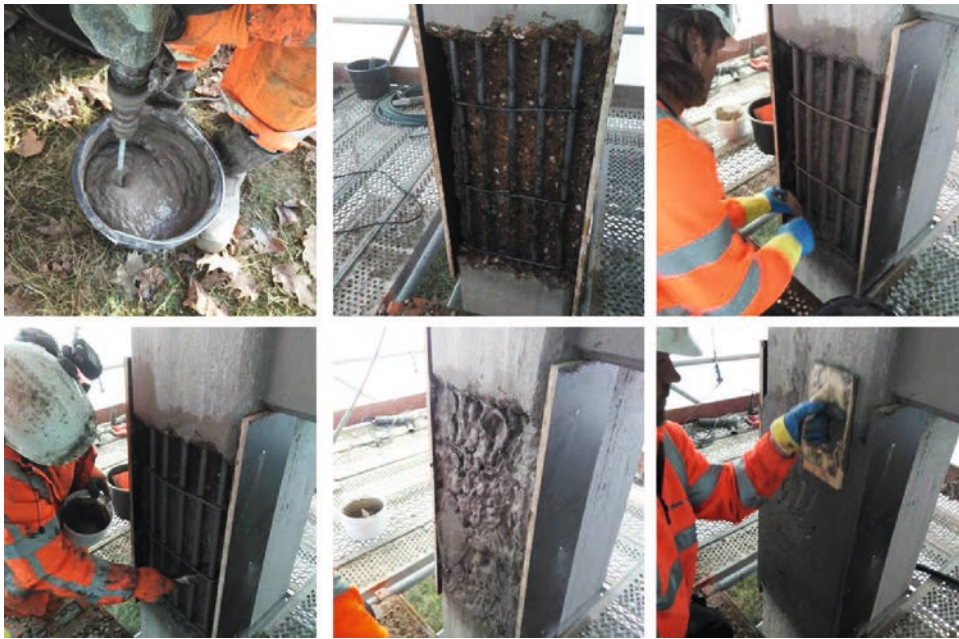
Toepassing reparatiemortel Chemelot Limburg

Door de vorming van een duurzame hechting ook tijdens vervorming heeft deze mortel zich in de praktijk bewezen als toepasbaar voor constructieve reparaties maar ook voor het duurzaam repareren van watervoerende scheuren (fig. 12 en 13).

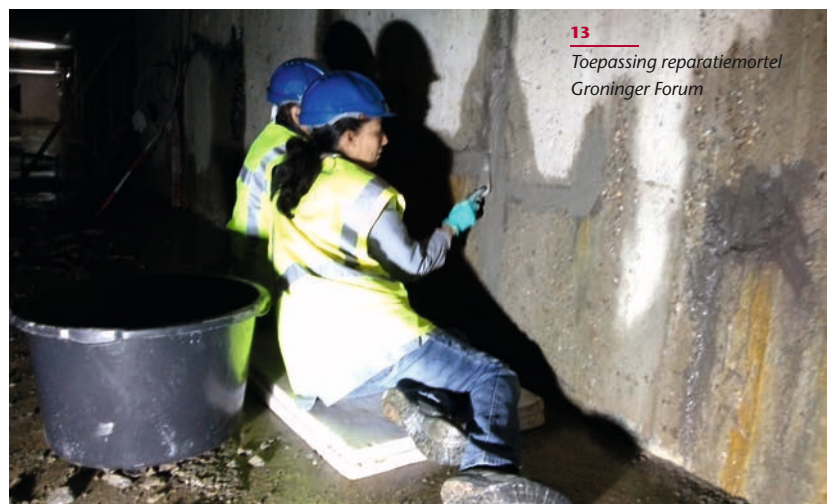
13

Toepassing reparatiemortel Groninger Forum
